1. AUTO DE FISCALIZAÇÃO: Nº 161450

Em decorrência do rompimento de barragens de contenção de rejeitos de mineração da empresa SAMARCO em Mariana-MG, em atendimento a demandas da Subsecretaria de Fiscalização Ambiental (SUCFIS) e do Ministério Público de Minas Gerais (MPMG), foi realizada Operação Extraordinária – Rio Doce nos municípios atingidos com o objetivo de dimensionar os danos ambientais que subsidiarão providências futuras.

O município de Caratinga/MG foi fiscalizado entre os dias 25 e 26 de novembro de 2015. A equipe de fiscalização foi composta pelas servidoras do Núcleo Regional de Gestão das Denúncias Ambientais e Controle Processual do Leste Mineiro – Nudec-LM, Kamila Esteves Leal - MASP: 1.306.825-9 e Andréia Colli - MASP: 1.150.175-6 e pela Servidora do Instituto Estadual de Florestas – IEF Regional Rio Doce, Júnia Kruk Almeida e Silva - MASP: 1.124.876-2.

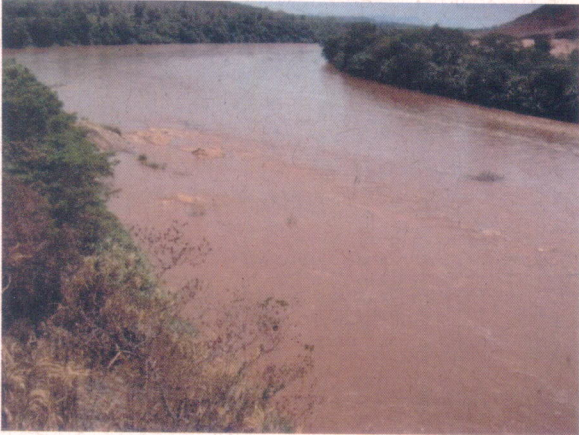
Aspecto da água na região da comunidade de Ilha do Rio Doce, município de Caratinga.

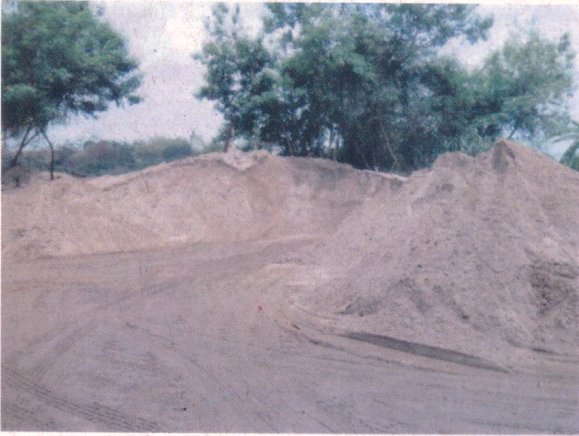
Aspecto da areia captada pelo Areal Rio Doce na comunidade de Ilha do Rio Doce, município de Caratinga.
