GOVERNO DO ESTADO DE MINAS GERAIS
SECRETARIA DE ESTADO DE MEIO AMBIENTE E DESENVOLVIMENTO SUSTENTÁVEL
SISTEMA ESTADUAL DE MEIO AMBIENTE – SISEMA
Conselho Estadual de Política Ambiental – COPAM
Conselho Estadual de Recursos Hídricos – CERH

1. AUTO DE FISCALIZAÇÃO: Nº 161451 /20 15 Folha 1/3

5. Identificação
01. Atividade Barragem de contenção de rejeitos 02. Código A-05-06-7 03. Classe 6 04. Porte 6
05. Processo nº 0015/1984 06. Órgão: SUPRAM CM 07. ☐ Não possui processo
08. ☐ Nome do Fiscalizado Samaru Mineração SA 09. ☐ CPF 10. ☒ CNPJ 16.628.281/0003-23
11. RG. 12. CNH-UF 13. ☐ RGP ☐ Tit. Eleitoral
14. Placa do veículo - UF 15. RENAVAM 16. Nº e tipo do documento ambiental
17. Nome Fantasia (Pessoa Jurídica) Samaru 18. Inscrição Estadual - UF
19. Endereço do Fiscalizado - Correspondência: Rua, Avenida, Rodovia Mina Germano 20. Nº. / KM 21. Complemento
22. Bairro/Logradouro Bento Rodrigues 22. Município Mariana 24. UF
25. CEP 315.41210-01010 26. Cx Postal 27. Fone: (-) + + + + + 28. E-mail

8. Relatório Sucinto

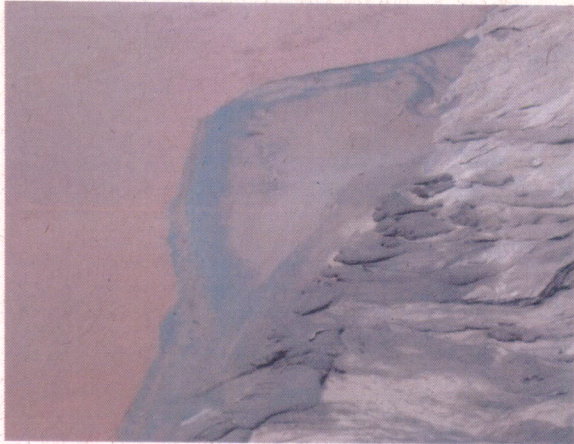
Presença de coloração acinzentada com aspecto de minério de ferro na terra e nos bancos de areia existentes no leito e nas margens do rio.

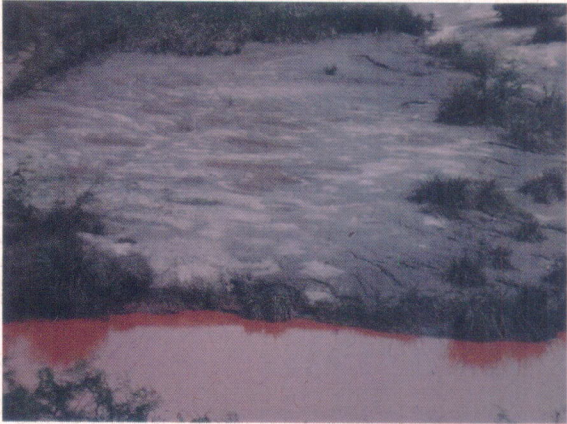
Presença de material inerte depositado às margens do rio, em decorrência da enxurrada de rejeitos, afetando a área de preservação permanente.

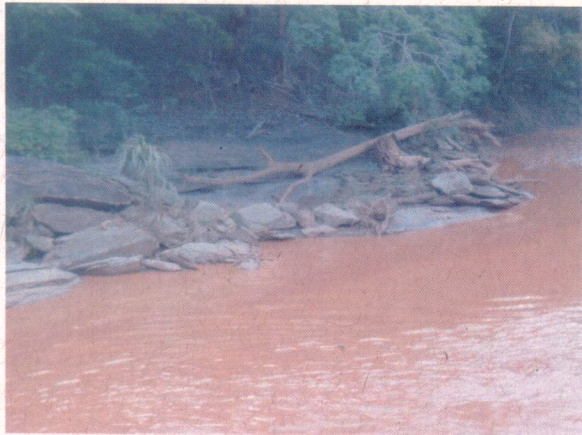
Presença de troncos, galhos de árvores, folhas e outros sedimentos não vegetais depositados na margem do rio, carreados durante a forte correnteza provocada pelo rejeito proveniente do rompimento da barragem da empresa Samarco Mineração S.A.

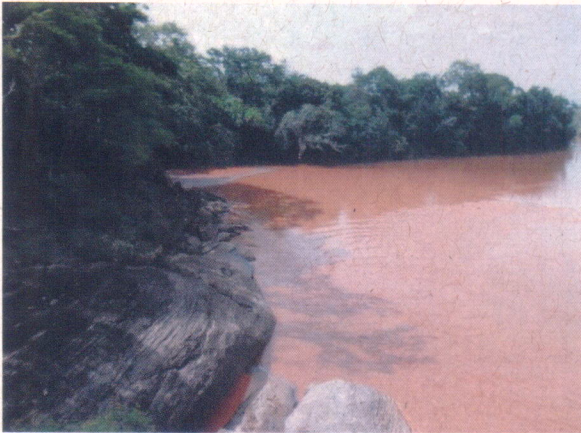
Permanência de coloração com aspecto barrento, de cor vermelho ferrugem, com significativa turbidez e carreamento de sedimentos de menores dimensões no leito do rio observada durante a fiscalização.

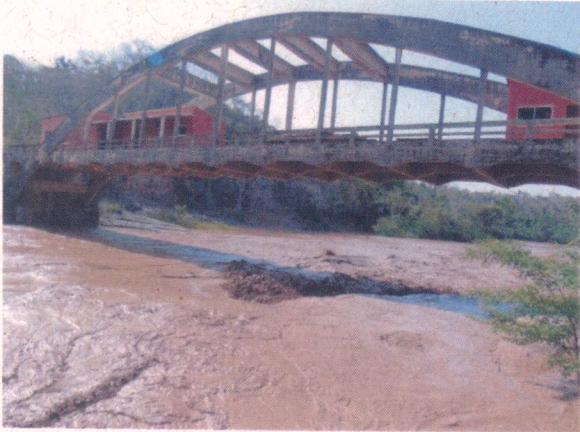
Ponte Perdida área localizada na zona de amortecimento do Parque Estadual do Rio Doce – PERD, coordenadas geográficas 19°33'16" S e 42°31'17" O.

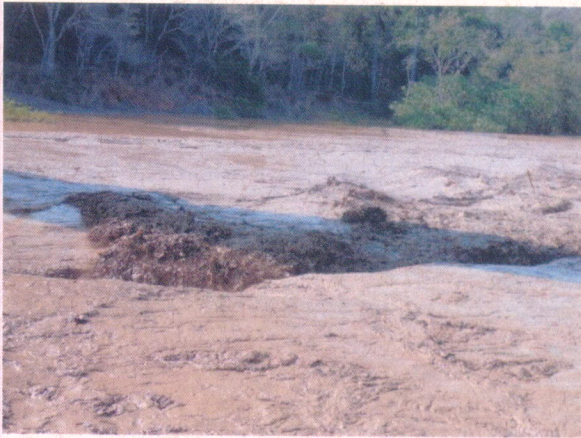
Aspecto barrento da água com a chegada do rejeito ocasionado pelo rompimento da barragem da empresa Samarco Mineração S.A.

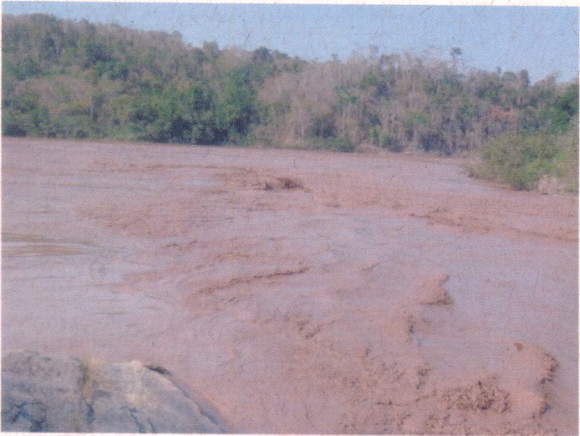
Aspecto barrento da água com a chegada do rejeito ocasionado pelo rompimento da barragem da empresa Samarco Mineração S.A.

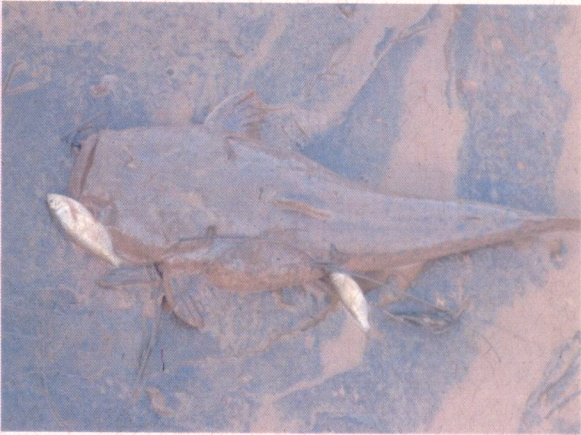
Mortandade de peixes no Centro de Pesquisas da Ponte Perdida.
