GOVERNO DO ESTADO DE MINAS GERAIS
SECRETARIA DE ESTADO DE MEIO AMBIENTE E DESENVOLVIMENTO SUSTENTÁVEL
SISTEMA ESTADUAL DE MEIO AMBIENTE – SISEMA
Conselho Estadual de Política Ambiental – COPAM
Conselho Estadual de Recursos Hídricos – CERH

1. AUTO DE FISCALIZAÇÃO: Nº 161497 /20 15 Folha 1/3

Em decorrência do rompimento de barragens de rejeito de mineração da empresa SAMARCO em Mariana-MG, em atendimento a demandas da Subsecretaria de Fiscalização Ambiental (SUCFIS) e do Ministério Público de Minas Gerais (MPMG), foi realizada Operação Extraordinária – Rio Doce nos municípios atingidos com o objetivo de dimensionar os danos ambientais que subsidiarão providências futuras.

O município de Marliéria foi fiscalizado no dia 24/11/2015. A equipe de fiscalização foi composta pelos seguintes servidores: Diego Maximiano Pereira de Oliveira - MASP: 1249584-2, Marcus Rodrigues Rosa - MASP: 1020823-9, e Ellen Dayane Oliveira Almeida - MASP: 1363914-1.

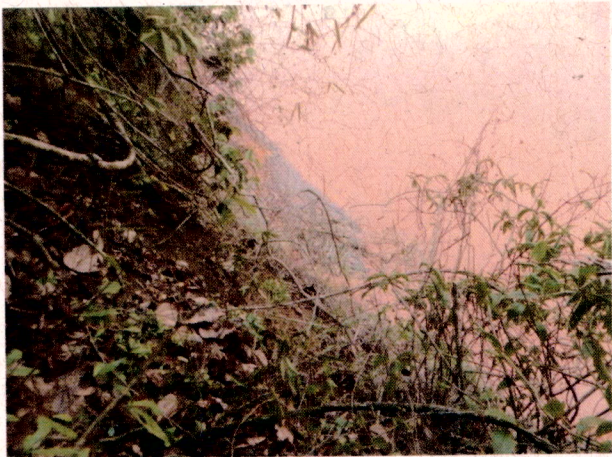
PONTO 1: 19°43'31.30"S 42°29'42.60"O

Foto 1: Lama e rejeito de minério de ferro no leito do Rio Doce.

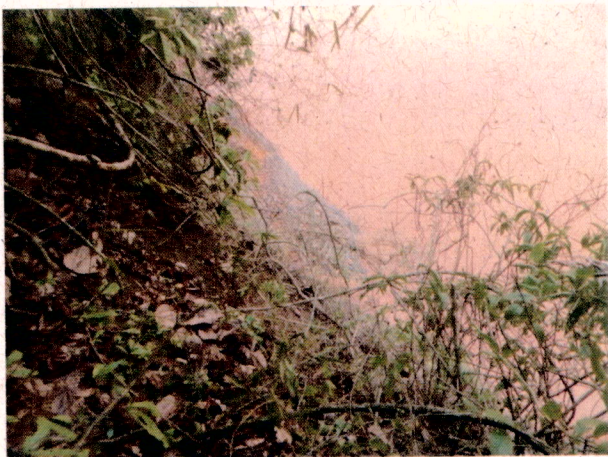
Foto 2: Lama e rejeito de minério de ferro no leito do Rio Doce.

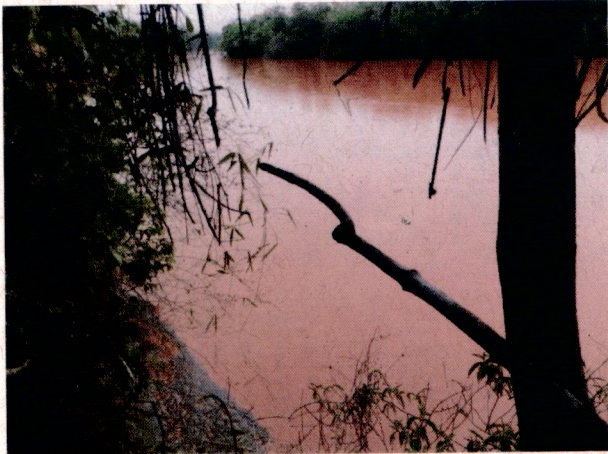
Foto 3: Lama de rejeito de minério de ferro no leito do Rio Doce.

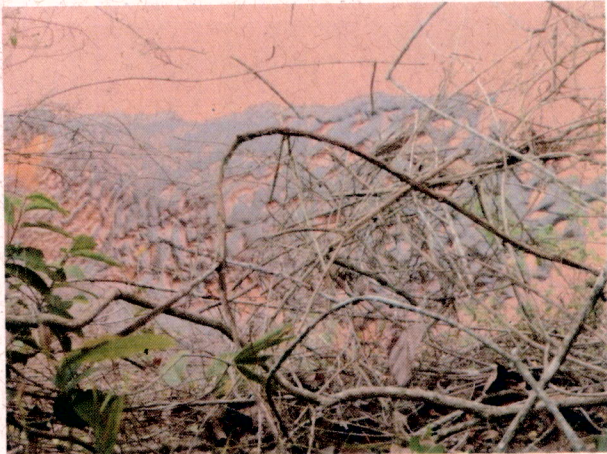
Foto 4: Lama e rejeito de minério de ferro no leito do Rio Doce.

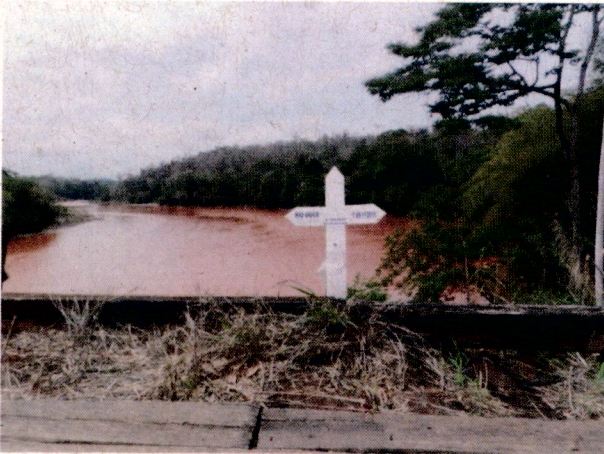
PONTO 2: 19°44'53.30"S 42°28'41.80"O (Ponte Queimada)

Foto 1: Cruz colocada em cima da ponte queimada simbolizando Morte do rio Doce.

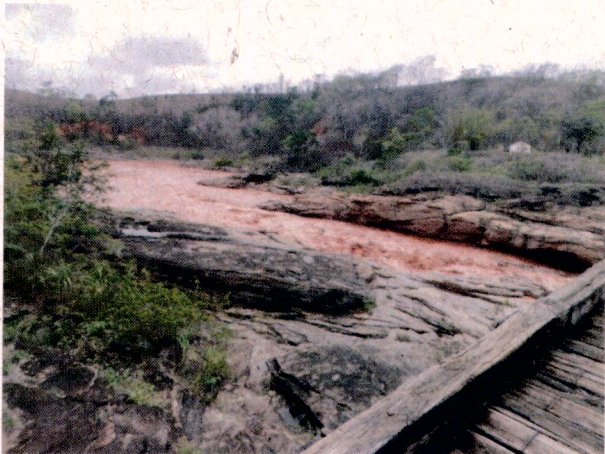
Foto 2: Lama de rejeito de minério de ferro no leito do Rio Doce.

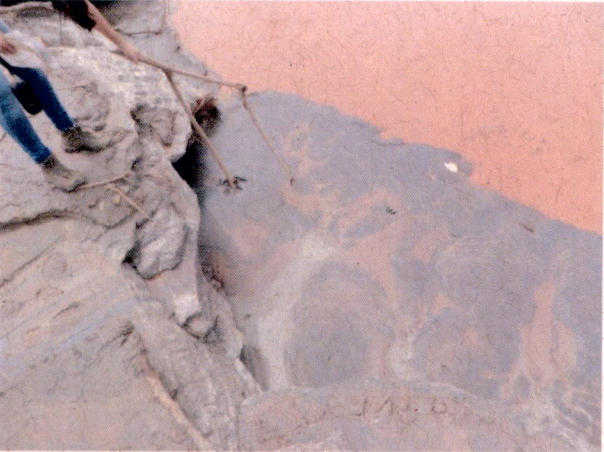
Foto 3: Lama e rejeito de minério de ferro no leito do Rio Doce.

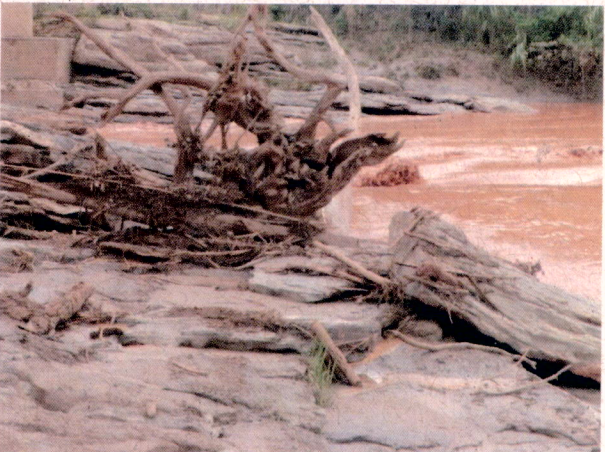
Foi observado algumas galhadas, com estimativa de aproximadamente 01 estéreos de lenha nos dois pontos fiscalizados que provavelmente foram arrastadas de outros locais já que as áreas de preservação permanente -APP- nos pontos fiscalizados não foram atingidas, pois a época do ocorrido o volume de água encontrava-se baixo devido à baixa quantidade de chuvas durante o ano.

Foto 4: Material lenhoso encontrado as margens do Rio Doce.

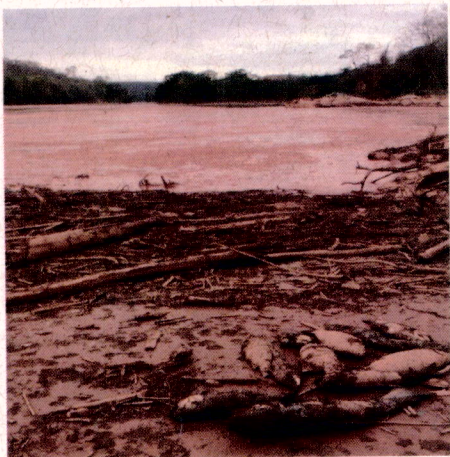
Foto 1: Lama de rejeito de minério de ferro, galhadas e mortandade de peixes no Rio Doce.

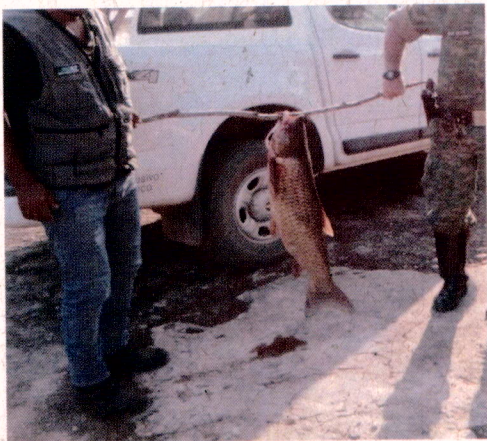
Foto 2: Mortandade de peixes.

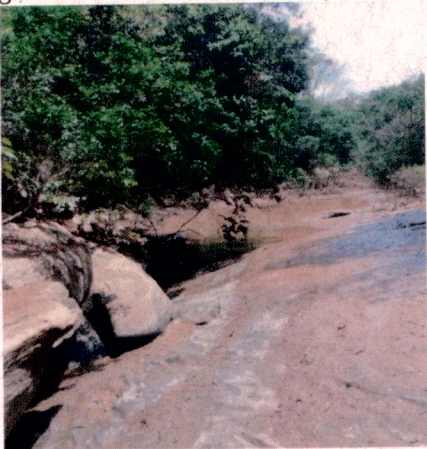
Foto 3: Expansão do leito do Rio Doce para o Ribeirão Belém, interior do Parque Estadual do Rio Doce.
