1. AUTO DE FISCALIZAÇÃO: Nº 161448

Em decorrência do rompimento de barragens de rejeito de mineração da empresa SAMARCO em Mariana-MG, em atendimento a demandas da Subsecretaria de Fiscalização Ambiental (SUCFIS) e do Ministério Público de Minas Gerais (MPMG), foi realizada Operação Extraordinária – Rio Doce nos municípios atingidos com o objetivo de dimensionar os danos ambientais que subsidiarão providências futuras.

ANEXO FOTOGRÁFICO 1: distrito de Ipabinha localizado às margens do rio Doce, município de Santana do Paraíso. Coordenadas geográficas 19º24'38" S e 42º25'33" O

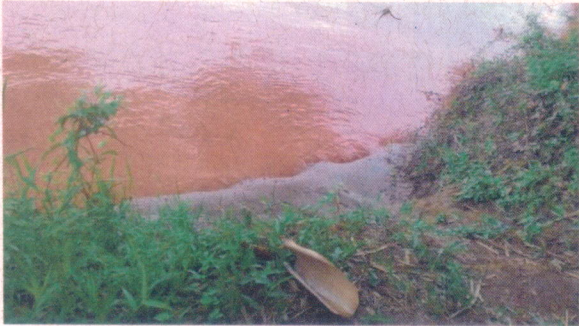
Aspecto da água no distrito de Ipabinha localizado às margens do rio Doce, município de Santana do Paraíso. Pode-se observar que há a permanência de coloração com aspecto barrento de cor vermelho ferrugem e significativa turbidez na água.

Coordenadas geográficas 19º24'38" S e 42º25'33" O

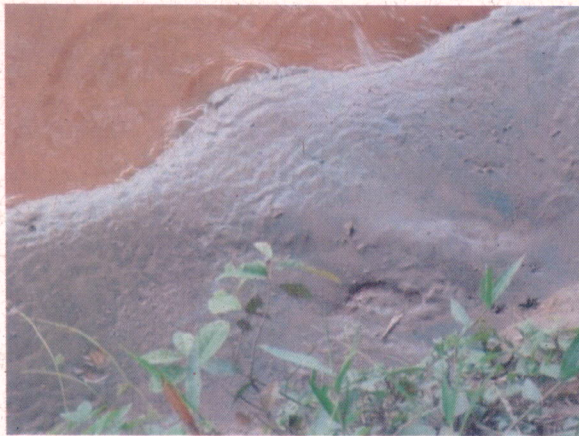
Aspecto barrento da água devido à chegada da lama ocasionada pelo rompimento da barragem de contenção de rejeitos da empresa Samarco Mineração S.A. e presença de deposição de sedimentos de coloração acinzentada com aspecto de minério de ferro às margens do rio.

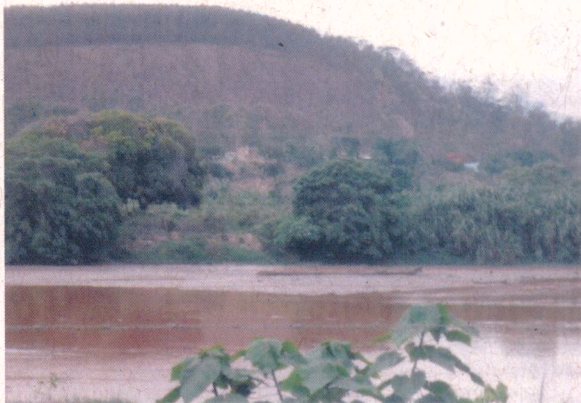
Presença de tronco de árvore e outros materiais, no banco de areia ao fundo, carreados durante a forte correnteza provocada pelo rejeito proveniente do rompimento da barragem de contenção de rejeitos da empresa Samarco Mineração S.A.

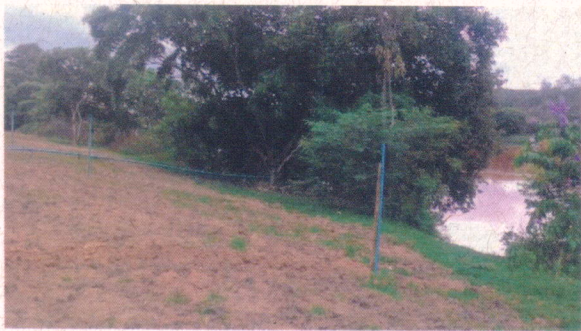
Sistema de captação de água para irrigação em formação de pastagem às margens do rio Doce no distrito de Ipabinha, município de Santana do Paraíso, interrompida após chegada da lama ocasionada pelo rompimento da barragem de contenção de rejeitos da empresa Samarco Mineração S.A. Coordenadas geográficas 19º25'38,2" S e 42º25'51,7" O

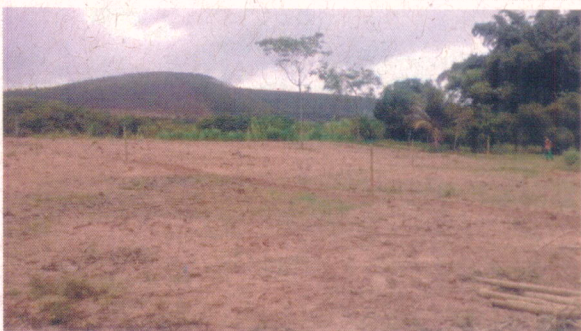
Sistema de irrigação em formação de pastagem às margens do rio Doce no distrito de Ipabinha, município de Santana do Paraíso, interrompida após chegada da lama ocasionada pelo rompimento da barragem de contenção de rejeitos da empresa Samarco Mineração S.A. Coordenadas geográficas 19º25'38,2" S e 42º25'51,7" O

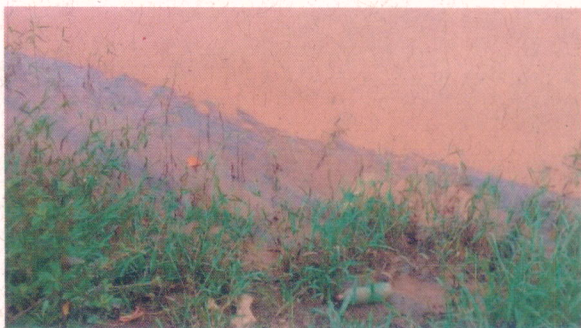
Presença de deposição de sedimentos de coloração acinzentada com aspecto de minério de ferro às margens do rio Doce, localizado no distrito de Ipabinha, município de Santana do Paraíso.
