1. AUTO DE FISCALIZAÇÃO: Nº 161449

5. Identificação  
01. Atividade: Barragem de contenção de água 02. Código: A-05-06-7 03. Classe: 06 04. Porte: 6  
05. Processo nº: 001611984 06. Órgão: SUPRAM CM 07. [ ] Não possui processo  
08. [ ] Nome do Fiscalizado: Somarino Mineração SA 09. [ ] CPF 10. ☒ CNPJ: 16.628.281/0003-23  
11. RG: 12. CNH-UF: 13. [ ] RGP [ ] Tit. Eleitoral  
14. Placa do veículo - UF: 15. RENAVAM: 16. Nº e tipo do documento ambiental  
17. Nome Fantasia (Pessoa Jurídica): Somarino 18. Inscrição Estadual - UF  
19. Endereço do Fiscalizado - Correspondência: Rua, Avenida, Rodovia: Mina Germano 20. Nº. / KM 21. Complemento  
22. Bairro/Logradouro: Bento Rodrigues 22. Município: Mariana 24. UF: MG  
25. CEP: 31541210-01010 26. Cx Postal: 27. Fone: 28. E-mail

Em decorrência do rompimento de barragens de rejeito de mineração da empresa SAMARCO em Mariana-MG, em atendimento a demandas da Subsecretaria de Fiscalização Ambiental (SUCFIS) e do Ministério Público de Minas Gerais (MPMG), foi realizada Operação Extraordinária – Rio Doce nos municípios atingidos com o objetivo de dimensionar os danos ambientais que subsidiarão providências futuras.

ANEXO 1: região de Ipatinga

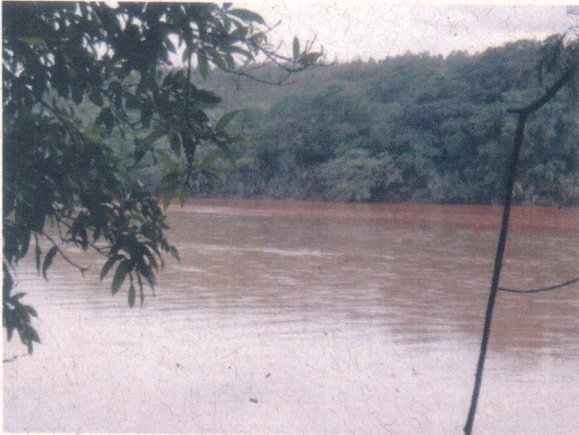
Encontro dos rios Piracicaba e rio Doce (ao fundo), no perímetro urbano de Ipatinga nas proximidades do bairro Castelo, sob coordenadas geográficas 19°29'52" S e 42°30'57" O.

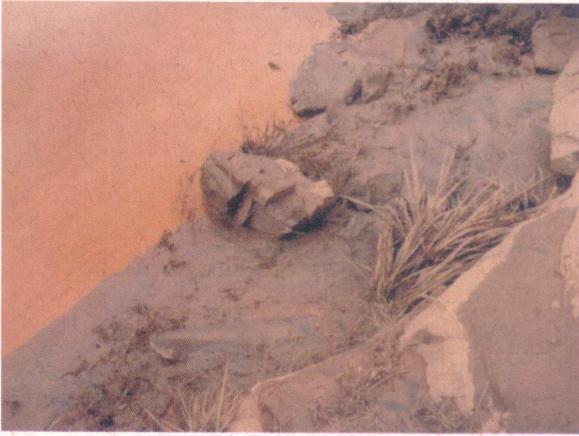
Aspecto barrento da água com a chegada da lama ocasionada pelo rompimento da barragem de contenção de rejeitos da empresa Samarco Mineração S.A. e presença de deposição de sedimentos de coloração acinzentada com aspecto de minério de ferro no banco de areia próximo à margem do rio.

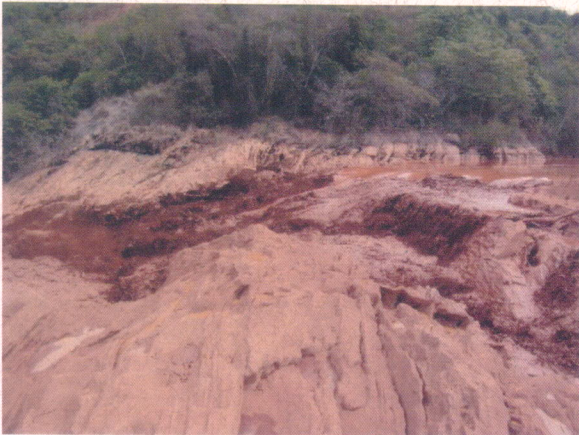
Aspecto barrento da água com a chegada da lama ocasionada pelo rompimento da barragem de contenção de rejeitos da empresa Samarco Mineração S.A.

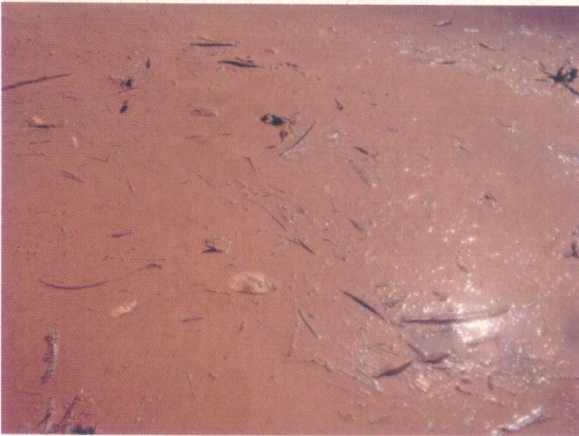
Presença de peixes mortos e de diversos tipos de materiais carregados durante a forte correnteza provocada pelo rejeito proveniente do rompimento da barragem de contenção de rejeitos da empresa Samarco Mineração S.A.

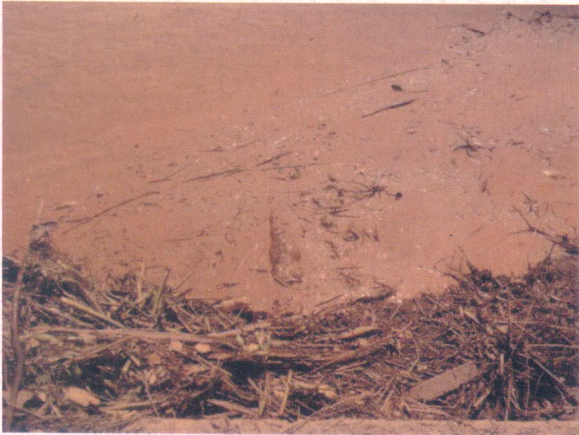
Presença de peixes mortos e de diversos tipos de materiais carregados durante a forte correnteza provocada pelo rejeito proveniente do rompimento da barragem de contenção de rejeitos da empresa Samarco Mineração S.A.

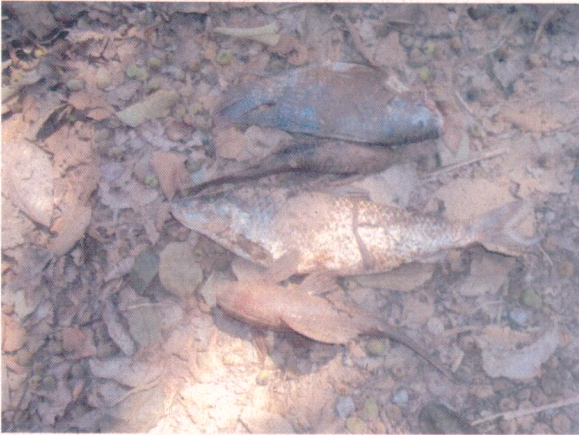
Mortandade de peixes no rio Doce, nas proximidades da Ponte Metálica em Ipatinga.

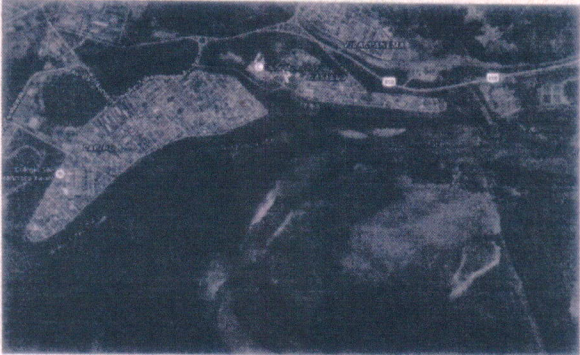
Figura 1: local de encontro dos Rios Piracicaba e Doce.

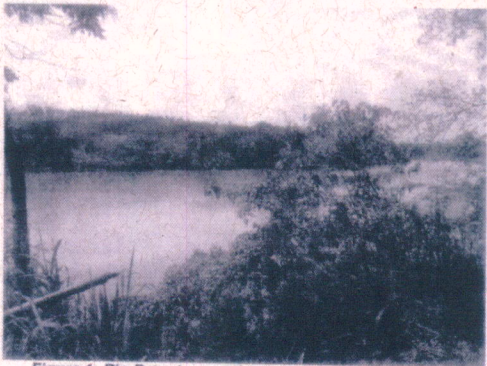
Figura 1: Rio Doce logo após encontro com Piracicaba.
