1. AUTO DE FISCALIZAÇÃO: Nº 173899 /2015 Folha 1/3

5. Identificação
01. Atividade Barragem de Contenção de Lixivos / Resíduos 02. Código A-05-06-7 03. Classe 6 04. Porte G
05. Processo nº 0015/1984 06. Órgão: SUPRAM CM 07. [] Não possui processo
08. [X] Nome do Fiscalizado Samarco Mineração SA 09. [] CPF 10. [X] CNPJ 16.628.781/0003-23
11. RG. _____ 12. CNH-UF _____ 13. [] RGP [] Tit. Eleitoral _____
14. Placa do veículo - UF _____ 15. RENAVAM _____ 16. Nº e tipo do documento ambiental _____
17. Nome Fantasia (Pessoa Jurídica) Samarco Mineração SA 18. Inscrição Estadual - UF _____
19. Endereço do Fiscalizado Mina do Germário Correspondência: Rua, Avenida, Rodovia _____ 20. Nº. / KM _____ 21. Complemento Zona Rural
22. Bairro/Logradouro Bento Rodrigues 22. Município Mariana 24. UF MG
25. CEP 315.4210-0100 26. Cx Postal _____ 27. Fone: (-) + + + + + 28. E-mail _____

Em decorrência do rompimento de barragens de rejeito de mineração da empresa SAMARCO em Mariana-MG, em atendimento a demandas da Subsecretaria de Fiscalização Ambiental (SUCFIS) e do Ministério Público de Minas Gerais (MPMG), foi realizada Operação Extraordinária – Rio Doce nos municípios atingidos com o objetivo de dim

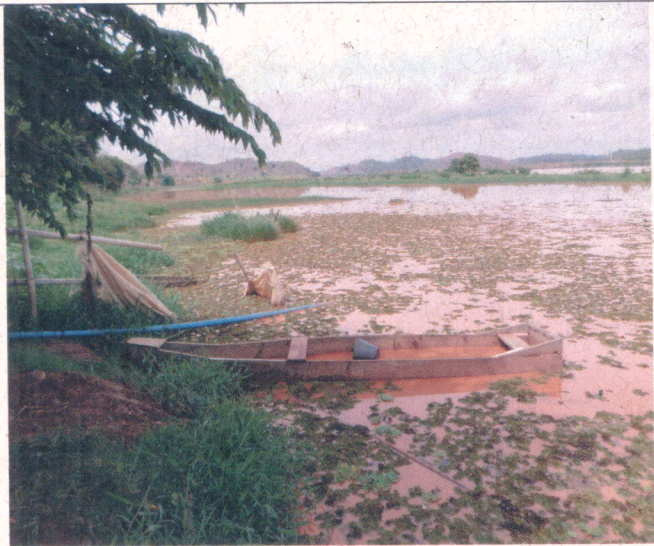
18 – Descrever os aspectos físicos referentes à cor, volume e odor da água do corpo d’água afetado no local da vistoria. O Rio Doce no local fiscalizado se encontrava com coloração avermelhada muito forte, existindo alguns tons diferentes e manchas na superfície da água, a turbidez se encontrava próximo a 4000 UT (unidade de turbidez), segundo a COPASA.

Foto 1: Ponto de travessia de barco entre o distrito de Senhora da Penha e Pedra Corrida.

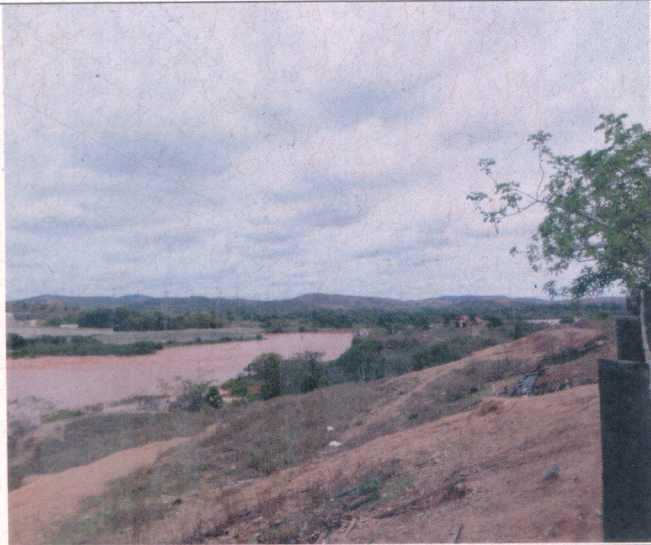
O maior impacto econômico observado foi a perda, ainda que momentânea, dos recursos oriundos da UHE BAGUARI, que parou de operar em virtude da lama de rejeitos no rio. Esses recursos são destinados a projetos sociais, como transporte gratuito de estudantes de ensino superior a universidades de Gov. Valadares, conforme informações da prefeitura.

Foto 3: Margem direita do Rio Doce, com a UHE Baguari aos fundos.

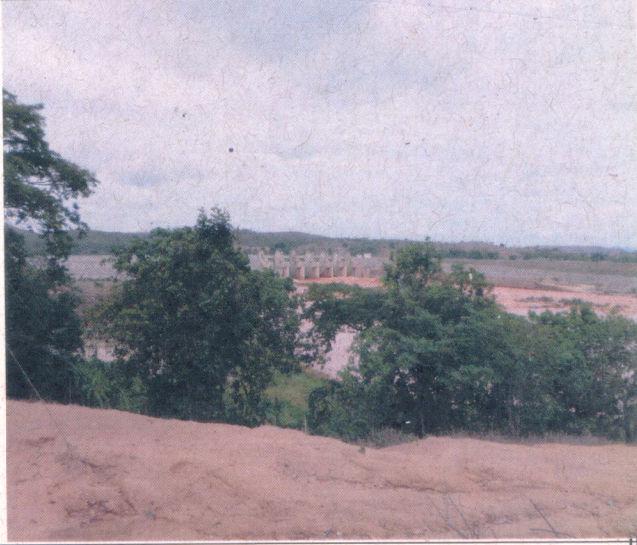
Foto 4: Margem direita do Rio Doce, com a UHE Baguari aos fundos.
