1. AUTO DE FISCALIZAÇÃO: Nº 173900 /2015 Folha 1/3

5. Identificação
01. Atividade: Barragem de Contenção de Rejeitos/Resíduos 02. Código: 4-05-06-7 03. Classe: 6 04. Porte: G
05. Processo nº: 0015/1984 06. Órgão: SUPRAM CM 07. [] Não possui processo
08. [X] Nome do Fiscalizado: Samarco Mineração SA 09. [] CPF 10. [X] CNPJ: 16-628-281/0003-23
11. RG: _____ 12. CNH-UF: _____ 13. [] RGP [] Tit. Eleitoral
14. Placa do veículo - UF: _____ 15. RENAVAM: _____ 16. Nº e tipo do documento ambiental
17. Nome Fantasia (Pessoa Jurídica): Samarco Mineração 18. Inscrição Estadual - UF
19. Endereço do Fiscalizado - Correspondência: Rua, Avenida, Rodovia: Mina do Germano 20. Nº. / KM: _____ 21. Complemento: Zona Rural
22. Bairro/Logradouro: Bento Rodrigues 22. Município: Mariana 24. UF: MG
25. CEP: 315 4120-000 26. Cx Postal: _____ 27. Fone: _____ 28. E-mail: _____

Em decorrência do rompimento de barragens de rejeito de mineração da empresa SAMARCO em Mariana-MG, em atendimento a demandas da Subsecretaria de Fiscalização Ambiental (SUCFIS) e do Ministério Público de Minas Gerais (MPMG), foi realizada Operação Extraordinária – Rio Doce nos municípios atingidos com o objetivo de dimensionar os dano

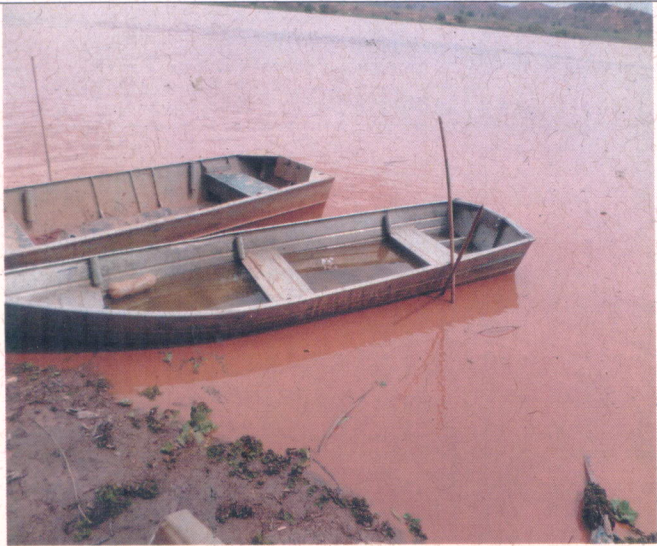
Foto 1: Ponto de ancoragem de barcos de pescadores, no distrito de Pedra Corrida.

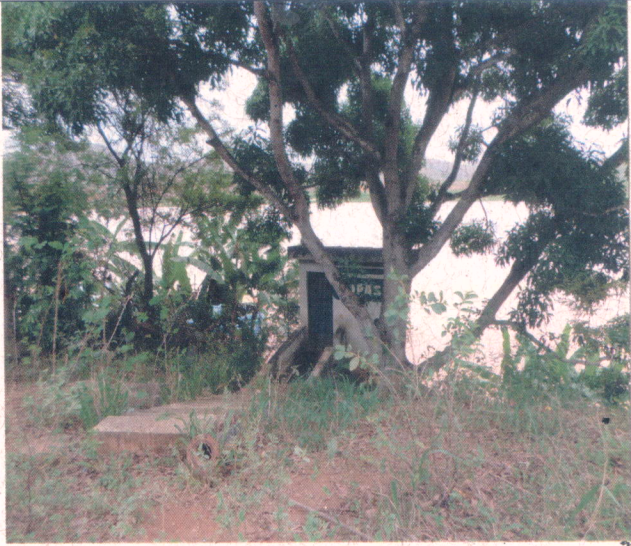
1 – Em que datas e horários ocorreram ou foram iniciados os danos no meio ambiente no local vistoriado? No dia 08/11/15 por volta das 16 hrs a lama chegou ao ponto de captação de água da COPASA, no distrito de Pedra Corrida, município de Periquito.

A cidade de Periquito foi fortemente atingida pelo desastre ambiental, pois neste período de seca, estava fazendo captação de água para abastecimento público no Rio Doce, via caminhão-pipa, tendo em vista a intermitência do manancial que abastece a cidade. Desde a chegada da lama e inviabilização da captação no Rio Doce, até o dia 23/11/2015, a captação passou a ser feita no Rio Santo Antônio, há cerca de 12 km da cidade, o que onerou em muito o sistema de captação da cidade.

Foto 2: Ponto de captação de água da Copasa no distrito de Pedra Corrida.

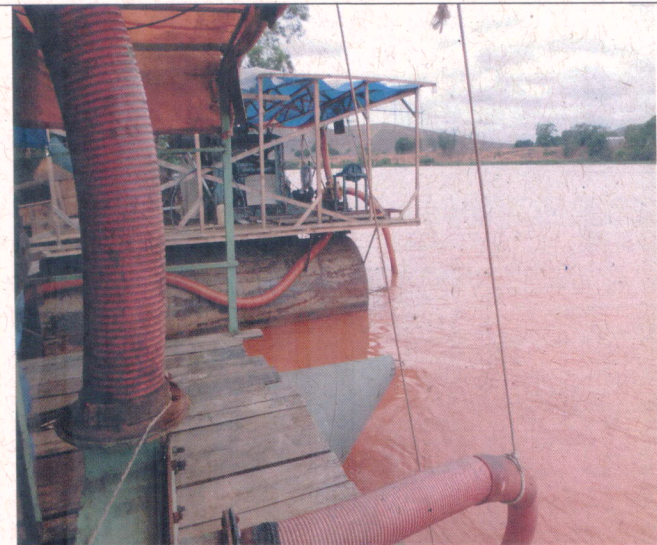
Foto 3: Balsa onde é realizada a captação em Pedra Corrida.

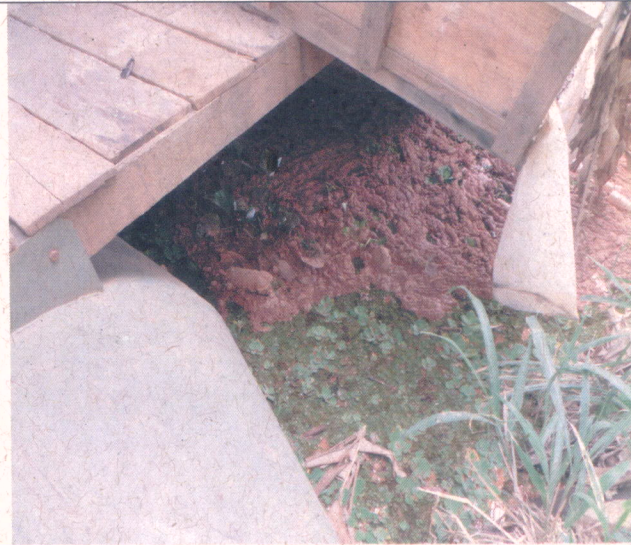
18 – Descrever os aspectos físicos referentes à cor, volume e odor da água do corpo d’água afetado no local da vistoria. O Rio Doce no local fiscalizado se encontrava com coloração avermelhada muito forte, existindo alguns tons diferentes e manchas na superfície da água, a turbidez se encontrava próximo a 4000 UT (unidade de turbidez), segundo a COPASA.

Foto 4: Pluma de lama depositada sob a balsa.
