Resumo

O empreendimento Posto Trevo LTDA atua no setor de “Postos revendedores de combustíveis”, no município de Curvelo/MG.

Em 29/03/2019, foi formalizado, na Supram Central Metropolitana, o processo administrativo de licenciamento ambiental de nº 3554/2001/008/2019, na modalidade de Licença de Operação Corretiva.

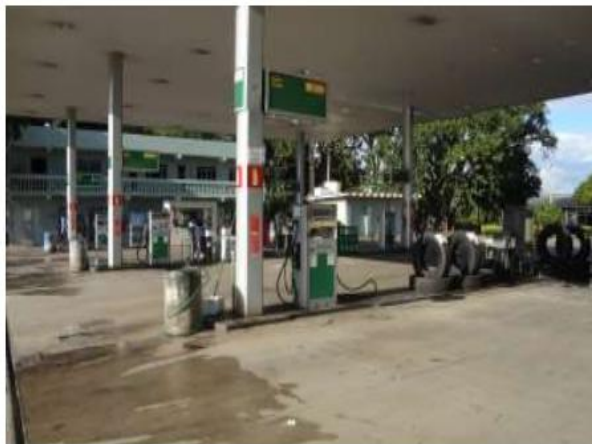
Foto 01. Pista de abastecimento

Conforme verificado na vistoria, a pista de abastecimento é composta de 11 (onze) unidades abastecedoras, totalizando 28 (vinte e oito) bicos, destinadas à comercialização de diesel comum, diesel S10, etanol e gasolina comum. As bombas vistoriadas possuíam válvulas de retenção instalada na linha de sucção e câmara de contenção (sump).

Na vistoria, notou-se que as áreas da pista de abastecimento, do estacionamento e da tancagem são impermeabilizados. O posto Trevo Ltda possui os seguintes equipamentos e sistemas de controle: descarga direta e selada, câmara de acesso à boca de visita, sump's tanto na descarga de combustível, na unidade de filtragem e nas bombas (unidades abastecedora), monitoramento intersticial automático e anéis de proteção na boca de descarga. A existência das válvulas de antitransbordamento nas bocas de descarga foi comprovada, por meio de notas fiscais, e estão apensadas no processo.

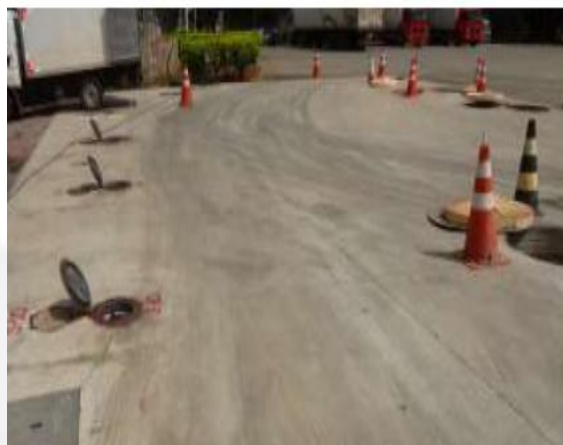
Foto 02. Área de tancagem

As informações apresentadas nos estudos ambientais bem como as observações realizadas em vistoria (AF nº 111106/2020), pela equipe técnica da Supram CM, indicam que o empreendimento em análise contempla uma instalação composta de Sistema de Armazenagem Subterrânea de Combustíveis – SASC, que possui 4 (quatro) tanques de combustível do tipo parede dupla (jaquetado) e possuem sensor de interstício.

Todos os tanques são plenos e foram instalados em 2018. Cada um destes tanques citados tem capacidade de 60.000 litros, totalizando 240m³ de capacidade instalada. Os respiros ligados aos tanques citados são 4, localizados em cima do teto do posto, em área livre.

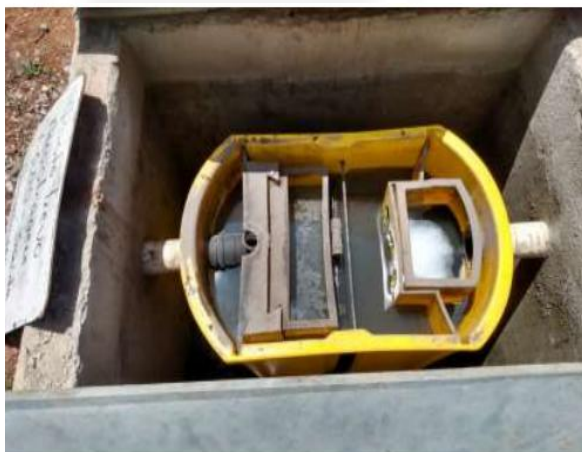
Foto 03. Sistema de Caixa SAO

Conforme constatado na vistoria técnica, os efluentes líquidos industriais gerados na pista de abastecimento são direcionados através de canaletas de captação, interligadas a 2 (duas) caixa separadora de água e óleo – SAO. Esses efluentes líquidos são tratados e direcionados para um sumidouro. Já os efluentes sanitários, provenientes de sanitários e restaurantes, são direcionados para um sistema de fossa séptica/filtro anaeróbico/sumidouro. Destaca-se que as duas caixas

SAO são interligadas e que os efluentes industriais e sanitários são direcionados para o mesmo sumidouro.

O mesmo relatório recomenda que: 1) Seja realizada manutenções periódicas nas Caixas SAO's, caixas de passagens e no sistema de fossa/filtro anaeróbico; 2) Para adequação do Surfactante, o empreendedor deverá realizar treinamentos dos funcionários do setor sobre “uso consciente e adequado do produto de limpeza (sabão/detergentes), além de diluição desses produtos químicos na lavagens de
