**PARECER ÚNICO Nº 0293444/2020 (SIAM)**

| <b>INDEXADO AO PROCESSO:</b><br>Licenciamento Ambiental | <b>PA COPAM:</b><br>02371/2002/004/2014 | <b>SITUAÇÃO:</b><br>Sugestão pelo Deferimento |
| <b>FASE DO LICENCIAMENTO:</b><br>Revalidação da Licença de Operação Corretiva | <b>VALIDADE DA LICENÇA:</b> 6 anos | |

**ANEXO III**  
**Relatório Fotográfico do(a) “Distribuidora de Carnes Bom Boi Ltda”**

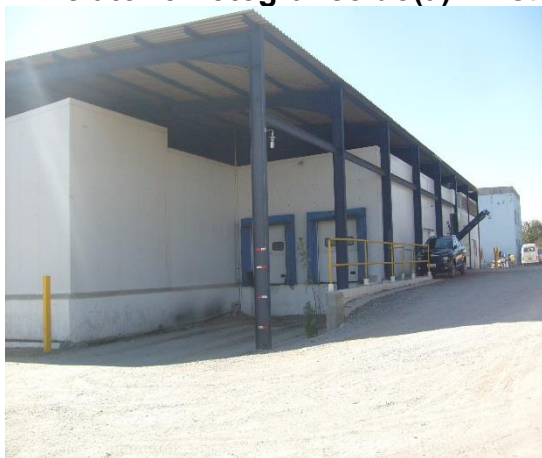
**Foto 01.** Visão parcial da área externa do empreendimento

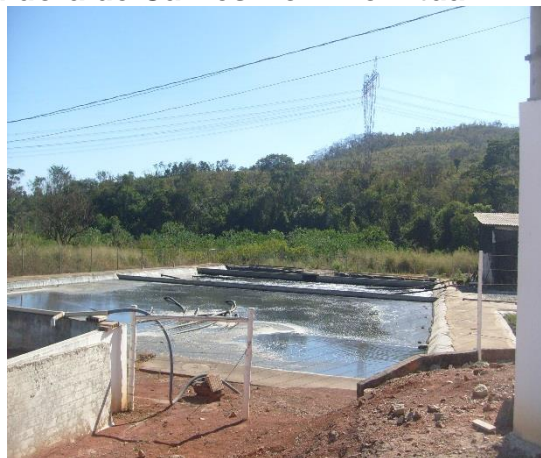
**Foto 02.** Visão parcial da ETEi

O tratamento dos efluentes líquidos industriais passa por três subsistemas, sendo: um tratamento preliminar, primário e secundário, detalhados abaixo:

Trata-se da etapa biológica e é dividido em tratamento anaeróbio que ocorre em uma lagoa anaeróbia e o tratamento aeróbico que se dá em um tanque de aeração, após a qual o efluente segue para uma lagoa de decantação e depois para lançamento em curso d'água, o Ribeirão Paciência.

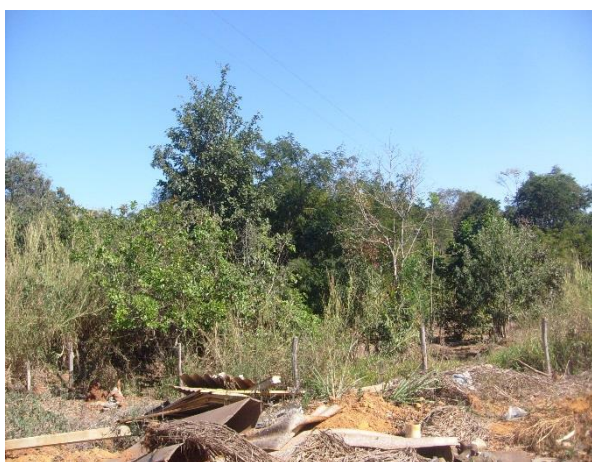
**Foto 03.** Visão da APP devidamente cercada

Em vistoria foi apontada pelos representantes do empreendimento, uma área de APP que se encontrava cercada e onde haviam sido realizados plantios de recuperação com mudas de espécies arbóreas nativas.

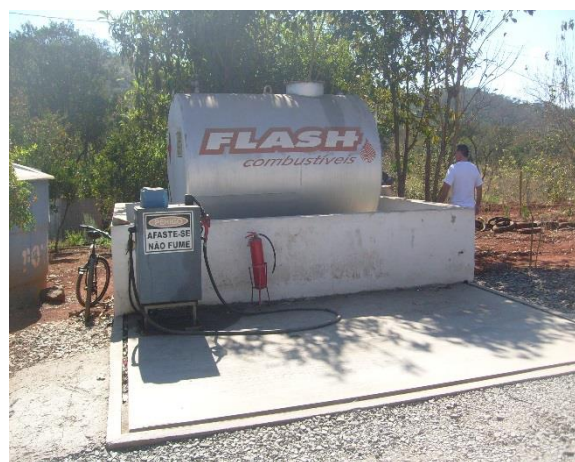
**Foto 04.** Posto de abastecimento de combustível

Há um posto de abastecimento de combustível com capacidade de 7000 litros de óleo diesel, no entanto, por não possuir o Auto de Vistoria do Corpo de Bombeiros para esta atividade, ficou determinado que deveria ser suspensa, apresentando-se o cronograma de desativação do mesmo.

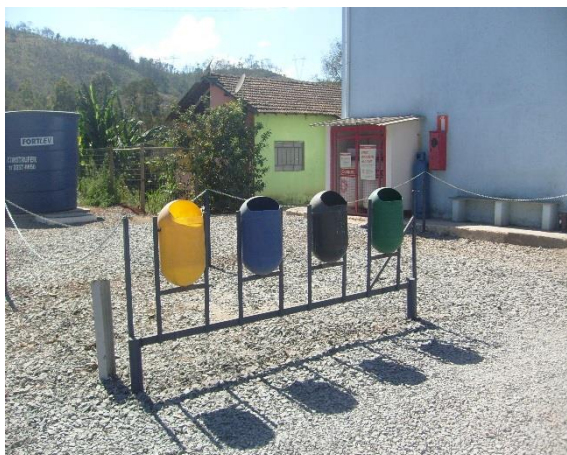
**Foto 05.** Coletores de resíduos

Em vistoria se observou que não existia um depósito para armazenamento temporário de resíduos sólidos, para aqueles cuja coleta não é diária. E os demais são armazenados no local de origem, como por exemplo, o tanque de sangue localiza-se dentro da área industrial de onde é coletado diretamente. Além disso, havia resíduos armazenados em local inadequado, sem segregação e sem sinalização.

A adequação da situação acima descrita, foi solicitada no Termo de Ajustamento de Conduta assinado e vinculado ao processo de LOC 02371/2002/005/2017, e foram devidamente atendidas, porém o detalhamento do cumprimento deste TAC será feito em seu respectivo processo.

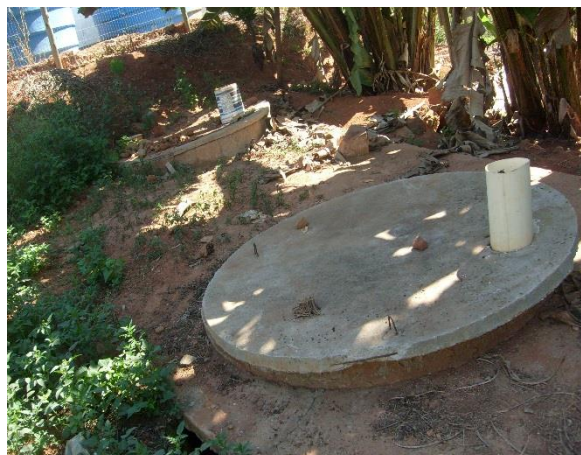
**Foto 06.** Sistema de tratamento de efluentes sanitários.

Em vistoria foi constatado a existência de um sistema de tratamento composto por fossa séptica, filtro anaeróbio e sumidouro, que atende despejos de seis contribuintes.
